Nalog:
180426-44106

Klasifikacija:
Izvid (Prometni znakovi)

Datum naloga:
18.April.2026 u 15:25

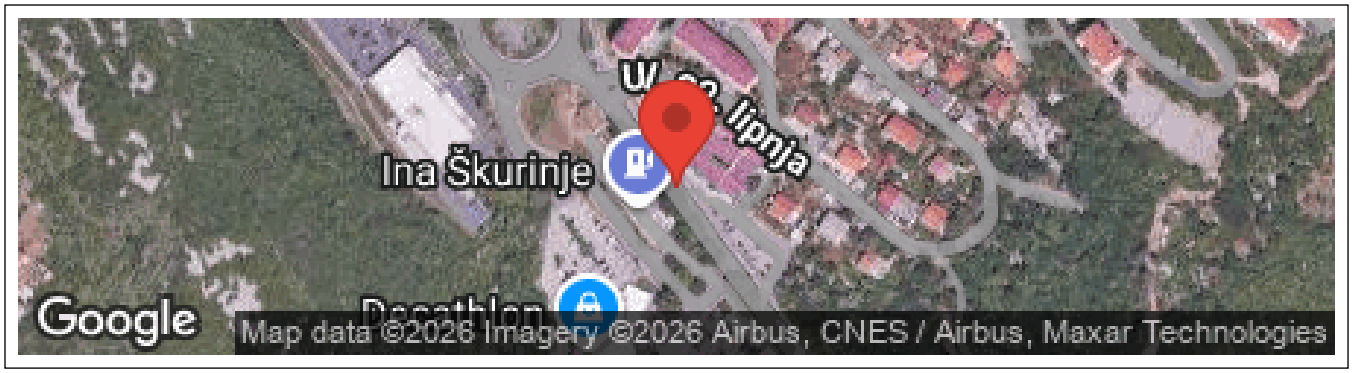
Opis:
Na pješačkom prijelazu je svjetleći znak na konzoli koji je s sjeverne strane znatno ispucao i izblijedio od sunca, dok je južna strana u znatno boljem stanju, gotovo kao nova. Uređaj inače uredno radi, a treptač iznad znaka kao i LED markeri su ispravni i dobro svijetle.

Smatram da nije potrebno mijenjati cijeli znak, nego bi bilo dovoljno zamijeniti samo oštećenu stranu svjetleće plastike / folije s piktogramom pješačkog prijelaza, izrađenu po mjeri. Takve poslove, prema mojim saznanjima, može izraditi Reklame Pruša u Rijeci na Školjiću, pa bi se mogla naručiti samo jedna strana tog elementa.

Prema procijenama trošak takve zamjene bi bio približno 50–80 eura, što je znatno ekonomičnije od zamjene cijelog uređaja, jer znak inače noću ispravno funkcionira i dobro svijetli. Ovdje je u zadnjih 10g čak dvije osobe poginule na pješačkom prijelazu pa bi ovaj mali trošak trebao biti riješen.
